RECONSOLIDACIÓN DEL FRONTÓN EUSKARO DE PELOTA VASCA

RECONSOLIDATION OF THE BASQUE PELOTA COURT

Arq. GRACIELA VALLETTA¹ · *Estudio Valletta – Montevideo, Uruguay | graciela.valletta@gmail.com*

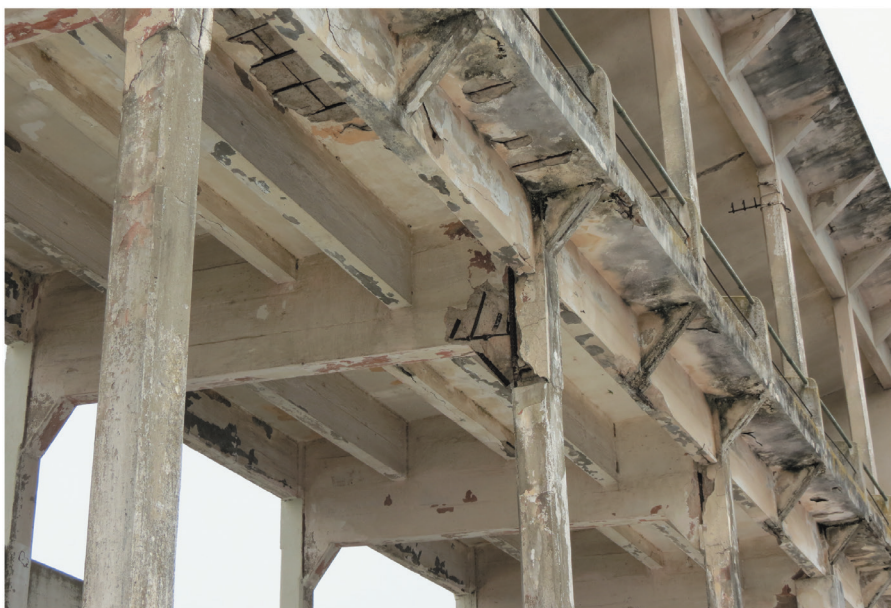
Figura 7. Imágenes tomadas en relevamiento del estado patológico de la estructura.

La principal causa de deterioro y patologías del Frontón son originadas por el paso del tiempo y la ausencia de un plan de mantenimiento adecuado al sistema constructivo. Las principales patologías se ubican en los sectores expuestos a la intemperie.

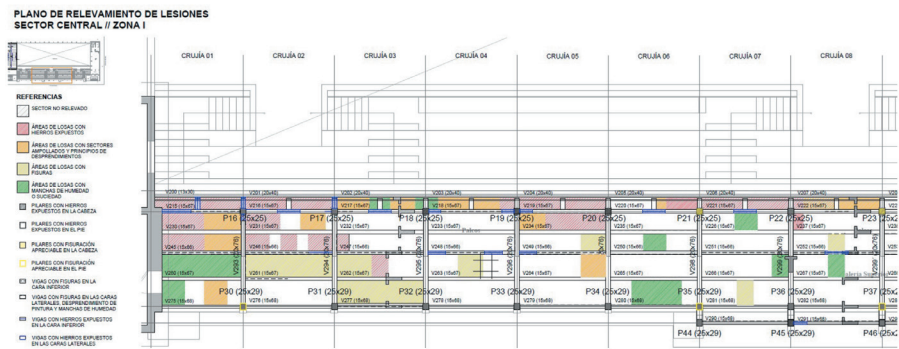
Se confeccionaron fichas de relevamiento y planos con indicación del tipo de lesiones y área involucrada (Figura 8), de los sectores analizados que serían intervenidos de forma gradual. Se analizaron las causas que originaron las lesiones y se detalló la terapéutica para las patologías diagnosticadas más frecuentes: Corrosión de armaduras, Fisuras en elementos estructurales, Filtraciones de agua, Manchas de suciedad.

Figura 8. Plano de identificación de lesiones del entepiso sobre Gradas de la zona central.

(los niveles que sean necesarios para trasladar los esfuerzos al suelo), se picó el área comprometida del nudo pilar-viga retirando el hormigón suelto o a desprenderse, dejando expuestas las armaduras que se hallen en condiciones. Se procedió posteriormente al tratamiento de la armadura existente del pilar y luego se realizó un encamisado del pilar.

*Vigas sector central sobre gradas: Primero se procedió al refuerzo de la viga maestra y la cartela. En la cara inferior de la viga maestra se colocaron dos planchuelas de 50x6 mm, que se prolongaron por la cartela y por la cara del pilar extendiéndose unos 70 cm aproximadamente. Las mismas se adhirieron con adhesivo y tacos de expansión cada 30 cm.

En las caras laterales de la viga maestra se colocaron dos planchuelas adheridas de la misma forma, una del largo total de la viga de pilar a pilar y otra de apoyo a apoyo realizando un quiebre a 45°, esto se realizó en ambas caras de la viga. Se realizó el mismo procedimiento de la viga maestra, en las vigas secundarias.

*Losas sector central sobre gradas: En losas con fisuras en cara inferior se picó el hormigón descubriendo los hierros en mal estado y se realizó la protección de armaduras. Las que tenían fisuras en cara superior, se decapó el piso de los palcos hasta llegar hasta la losa existente, se instalaron anclajes hasta llegar al hormigón y se realizaron nuevas carpetas de hormigón armado con la pendiente adecuada para el desagüe de los mismos.
